Bewertung der Fassade „Aelkeshof“ in Raesfeld

Untersuchung auf eigenständigen Erhalt der Fassade bei Abbruch des Gebäudes

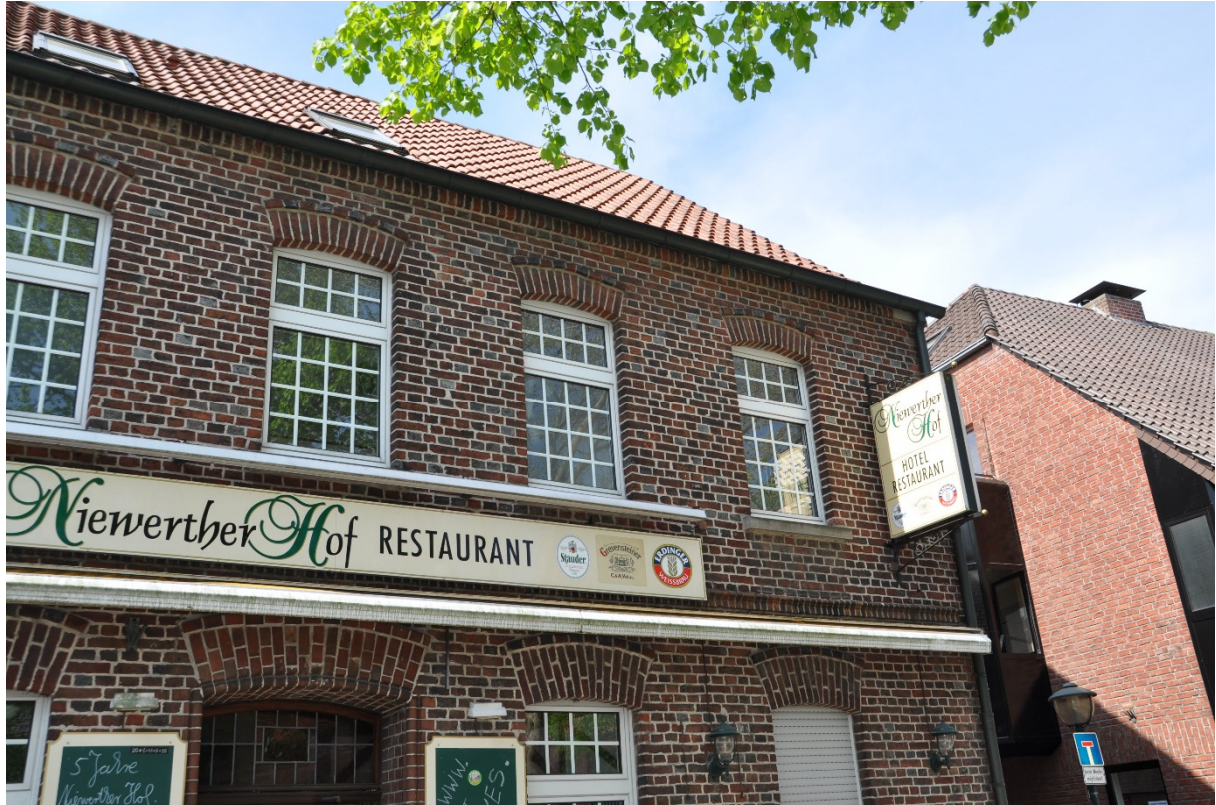
Dazu zählen zunächst die mittels Dübel angebrachten beiden Werbeschilder mit Beleuchtungen und die Verkabelung sowie die Markise in voller Gebäudebreite.

Bild 4 – Anbauten Vorderseite

Durch die zu erfolgende Demontage werden weitere Schäden sichtbar werden. Neben den mechanischen Beschädigungen der Steine werden auch Verfärbungen hinter den heutigen Abdeckungen zu finden sein.

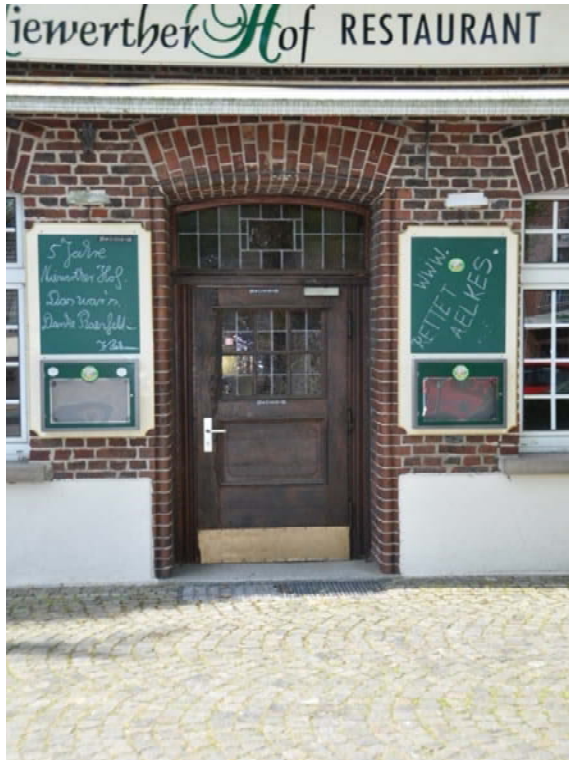
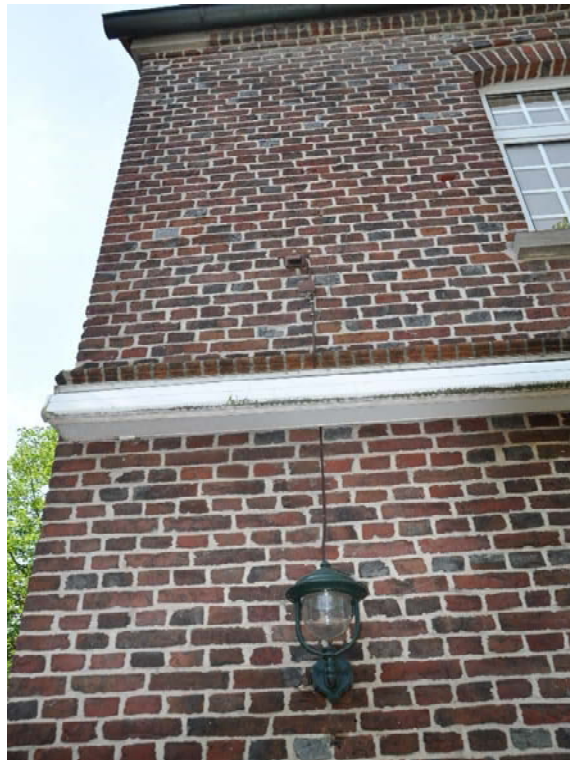
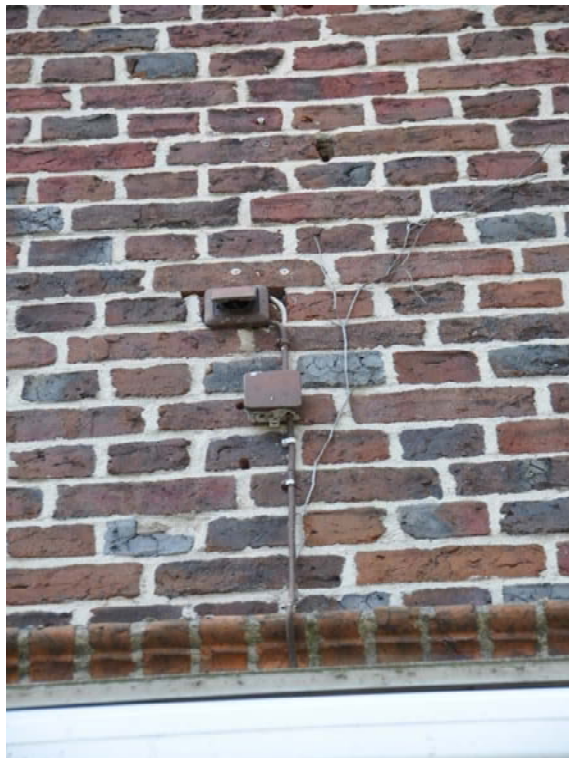
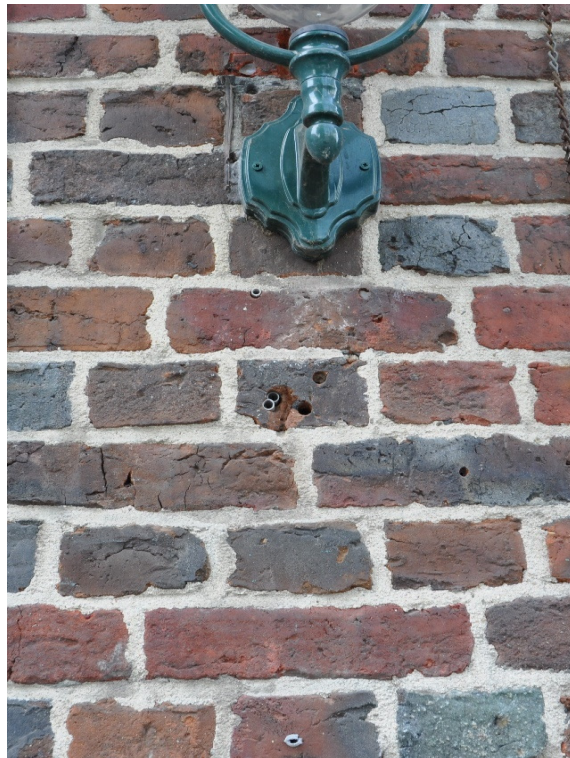
Bilder 5-8 Befestigungen an der Fassade

Die Tafeln links und rechts des Einganges, die Außenleuchten und die zugehörige Kabelführung, Außensteckdosen und Fahnenhalter sind ebenfalls zu entfernen.

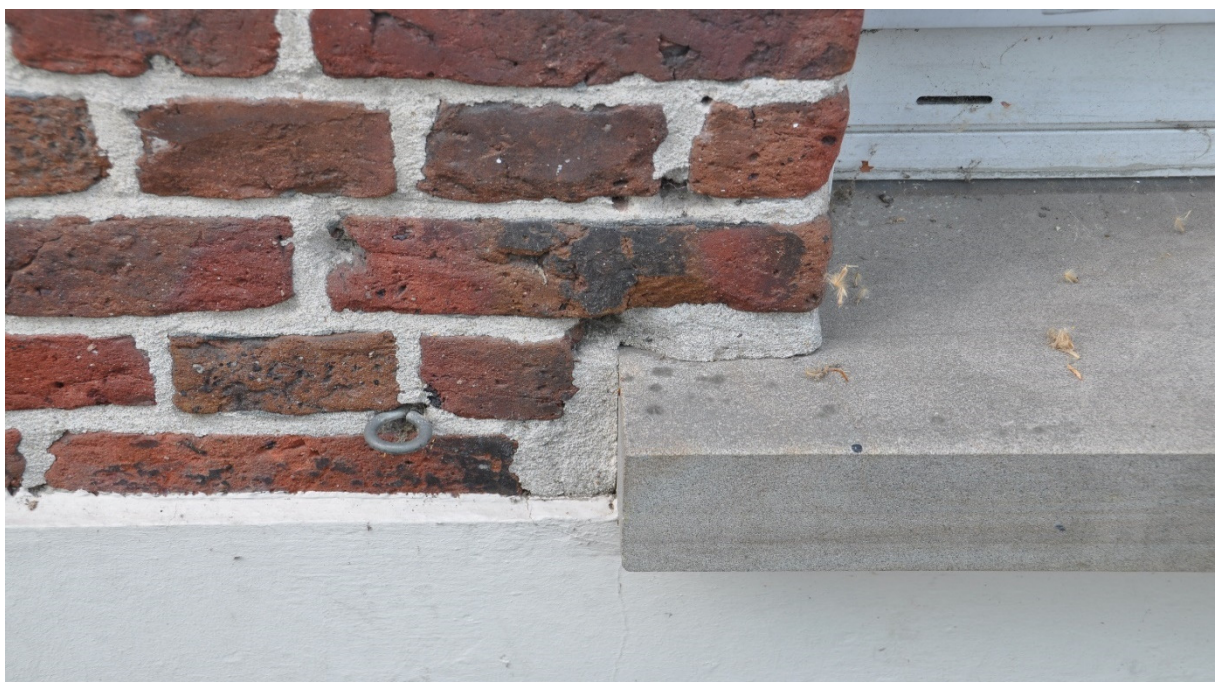
Bild 10 - Sockelputz

Der Sockelputz unterhalb der Fensterbänke im Erdgeschoss ist zu entfernen, weil Feuchteschäden durch Hinterlaufen und Risse vorhanden sind.

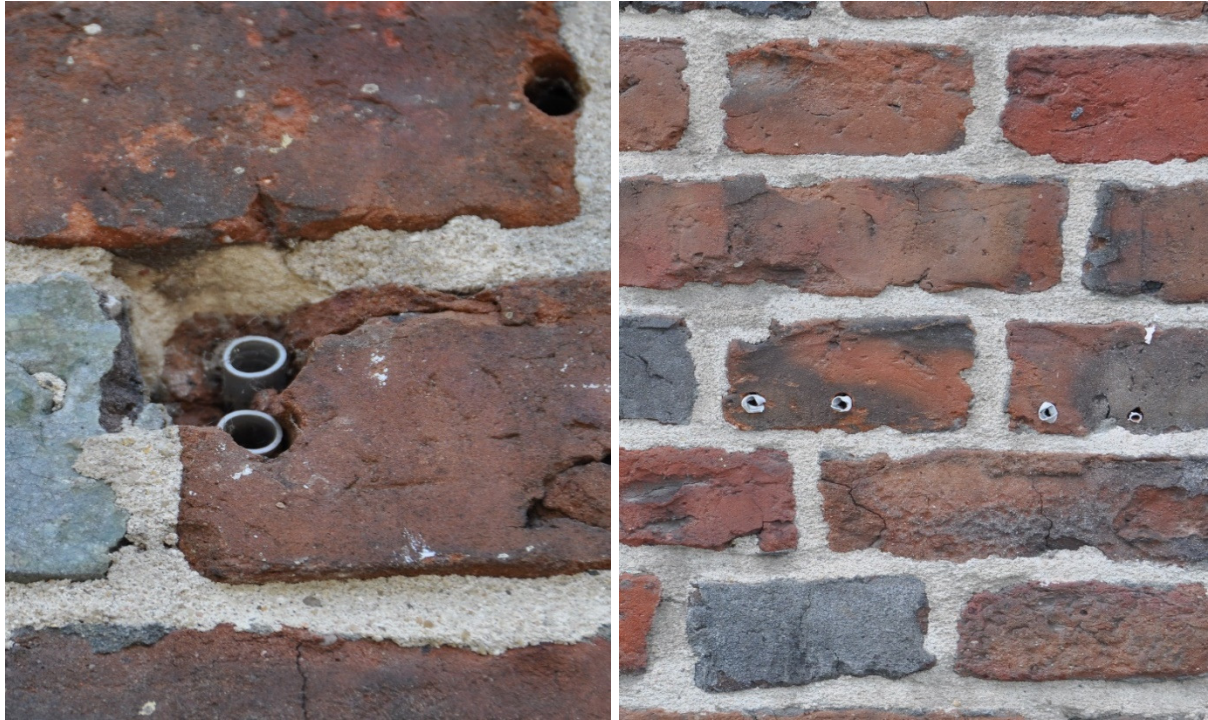
Zudem befinden sich verteilt über die Fassade eine Vielzahl von Dübellöchern, teils noch mit Dübeln versehen. Exemplarisch 2 Bilder aus der Vorderseite.

Bilder 11 und 12 - Dübellöcher

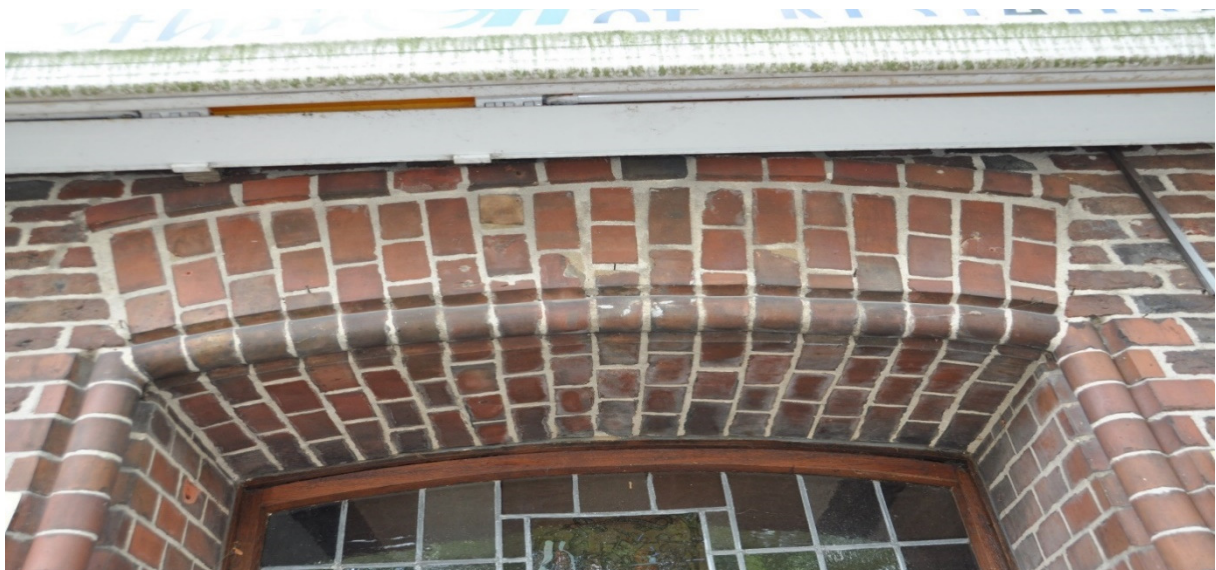
Bild 13 Eingangstür

Der Eingang scheint mit andersfarbigen Steinen später umgeändert worden zu sein. Feuchteschäden im Scheitelpunkt machen eine Sanierung notwendig.

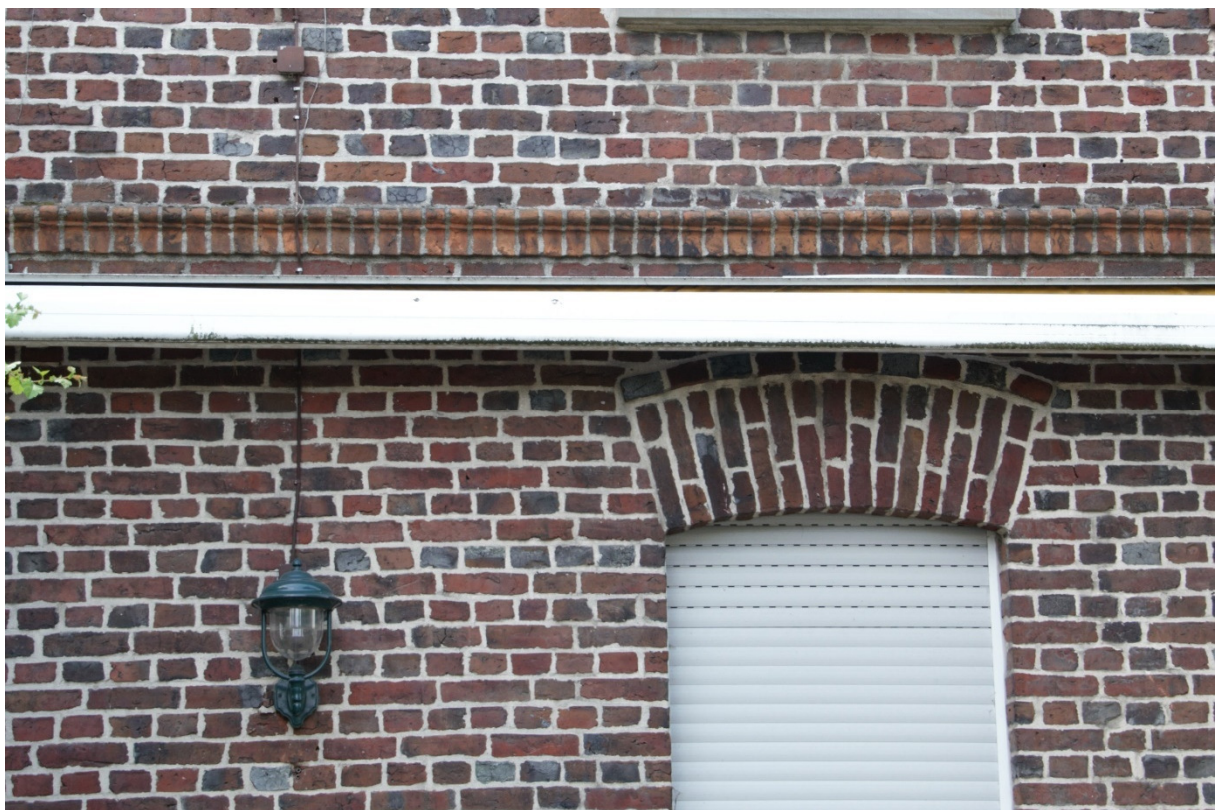
Bild 14 – Gesims Vorderseite

Das 3-reihige Gesims über dem Erdgeschoss ist stark beschädigt und verwittert. Ursache hierfür dürften fehlende oder nicht mehr funktionierende Abdichtungen oberhalb des Gesimses in Verbindung mit Feuchtigkeit und Frost sein. Speziell die obere dieser 3 Schichten ist so stark in Mitleidenschaft gezogen worden, dass ein Austausch einiger an ihrer Vorderseite abgerundeten Steine unumgänglich erscheint.

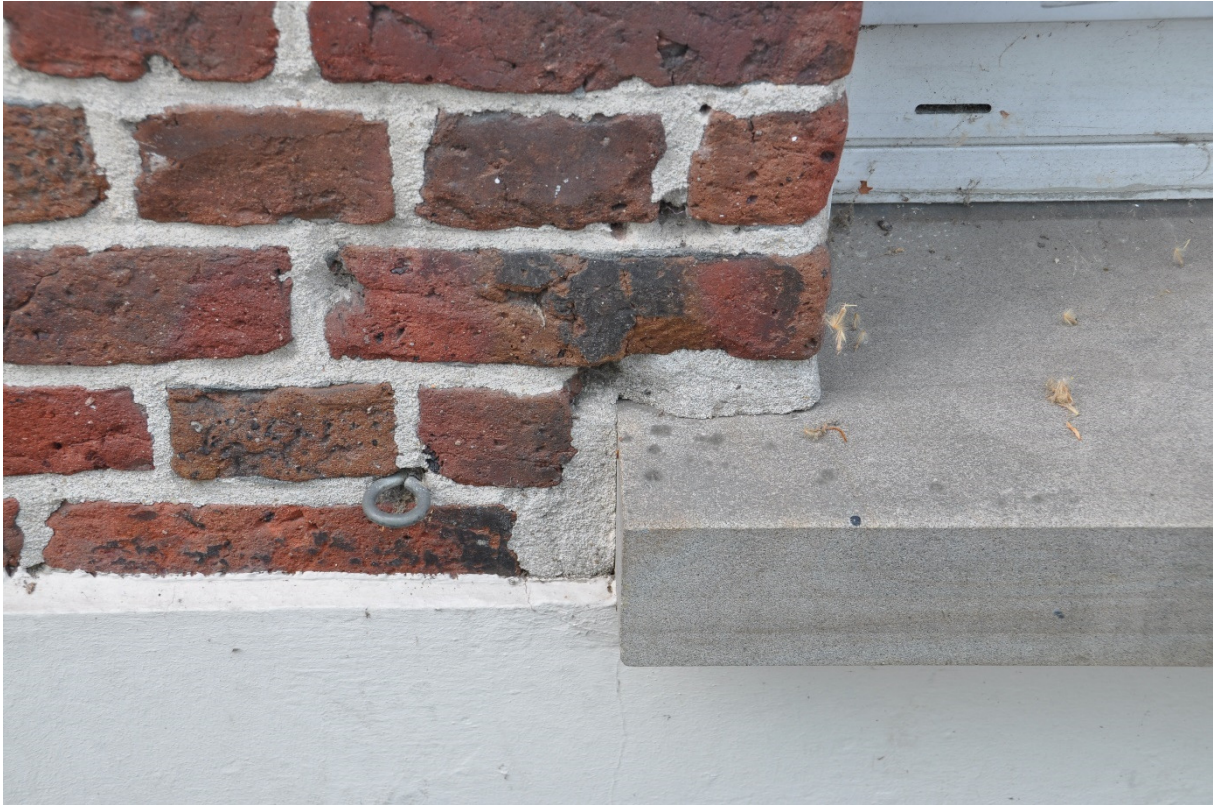
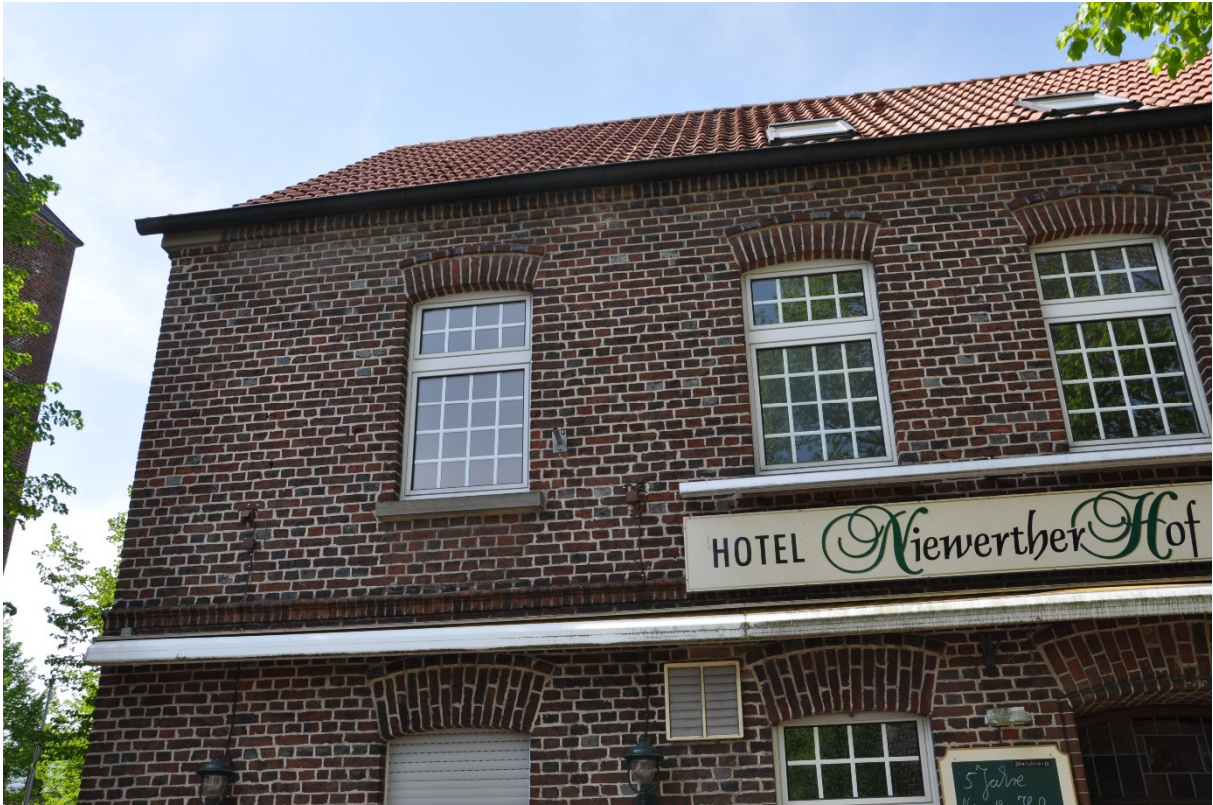
Die vorhanden, nachgerüsteten Fensterbänke aller Geschosse müssen grundsätzlich entfernt werden. Das bedingt einerseits der Einbau neuer Fenster und damit einhergehend die neue Abdichtung und die Anschlüsse an die Fassade. Zum anderen sind an allen Fenstern des Obergeschosses dunklere Bereiche unter den Fensterbänken erkennbar, die teilweise bis zum Sturz der Fenster im Erdgeschoss reichen. Diese Flecken deuten auf Schäden an der Abdichtung im Bereich Fenster/Fensterbänke des Obergeschosses hin. Die Schäden durch die seitlichen Eingriffe beim Austausch der alten Mauerwerksfensterbank gegen die jetzt vorhandenen sind zu beseitigen.

Bilder 15 und 16 Fensterbänke und Feuchteschäden

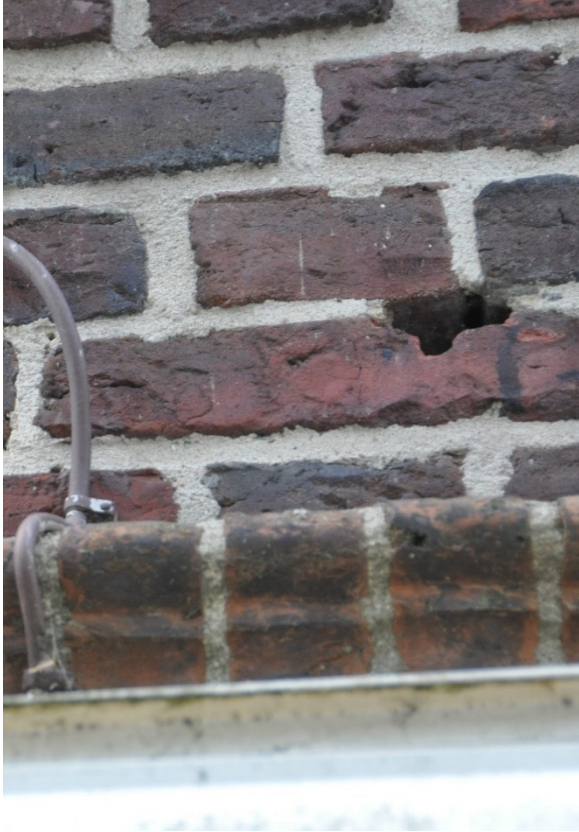
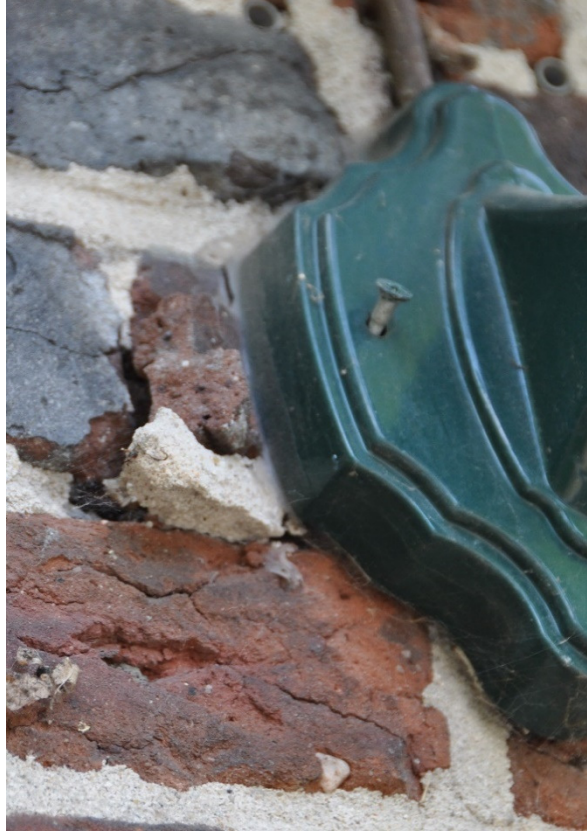
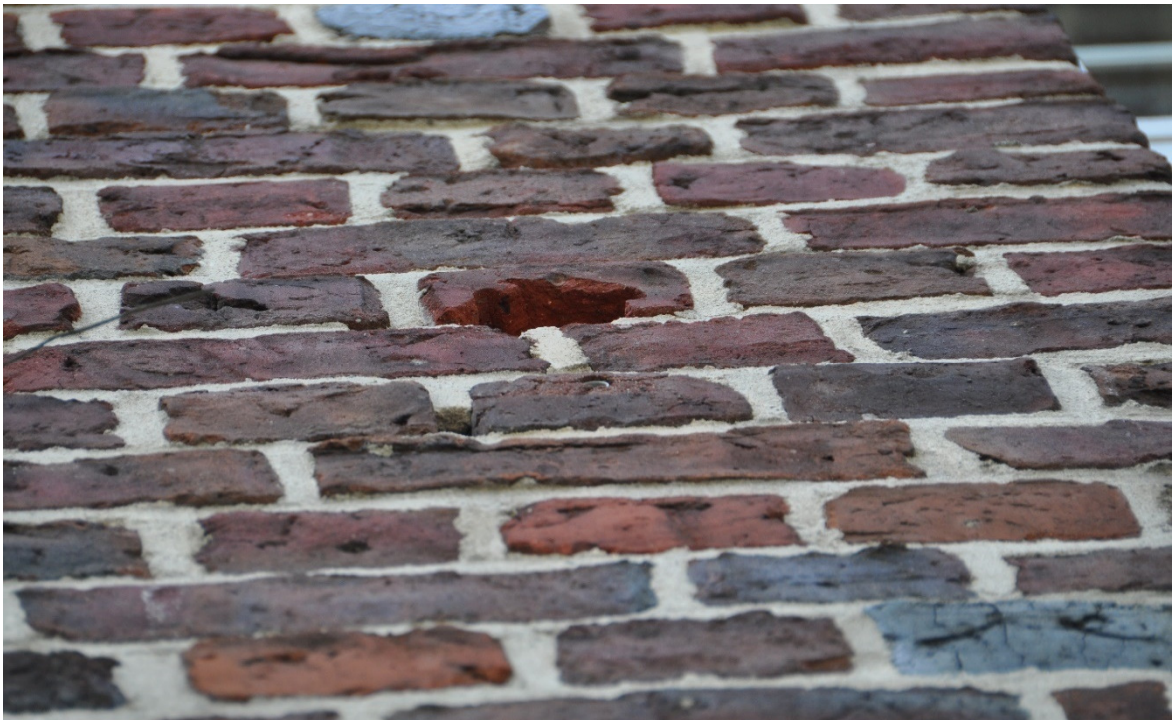
Kleinere Schäden, in ihrer Gesamtzahl aber schon bedeutend, zeigen beim genaueren Hinsehen den schlechten Zustand der Fassade. Exemplarisch hier drei Aufnahmen.

Bilder 17 - 19 - Kleinere Schäden

Wie weiter unten ausgeführt wird, müssen die Fugen im gesamten Verblendmauerwerk ausgeschnitten und erneuert werden. Dieses kann zur Folge haben, dass bereits vorgeschädigte Steine in Teilen aus der Fassade herausbrechen und dann ganzheitlich ersetzt werden müssen.

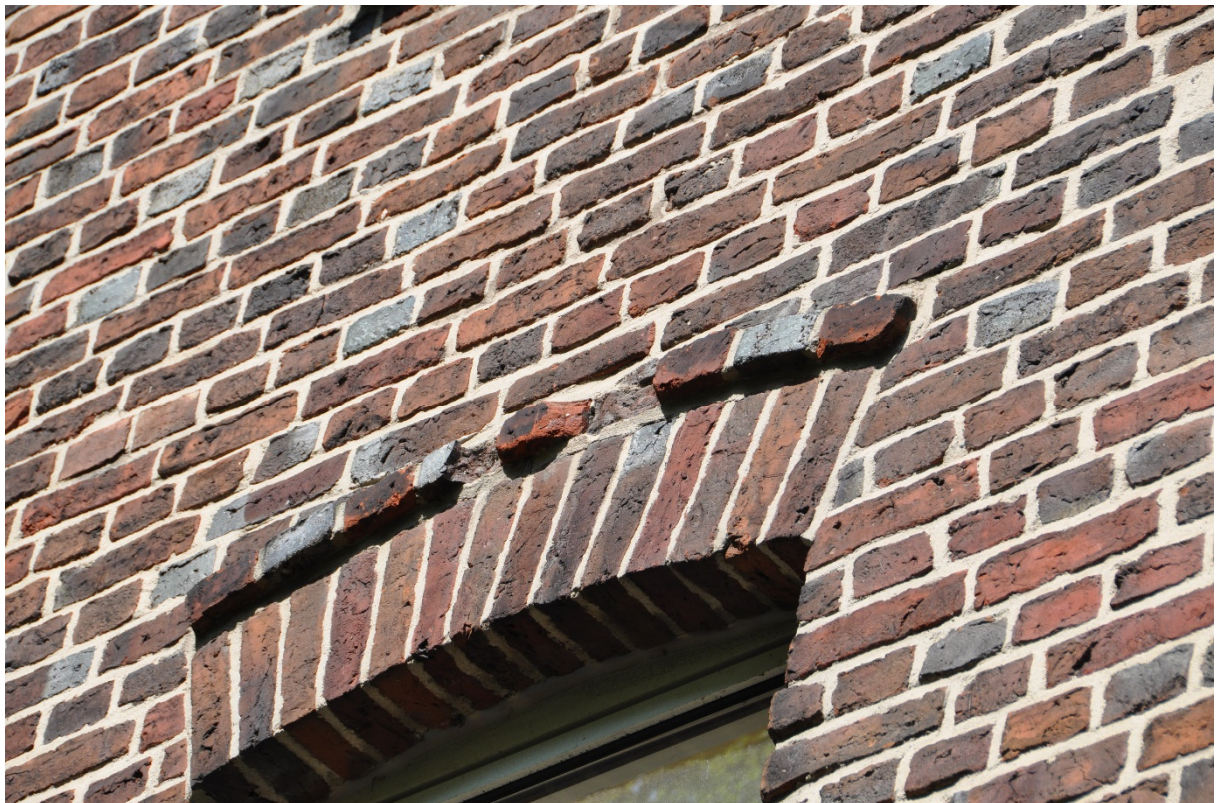
Bild 20 – „Wimpern“

Die sogenannten „Wimpern“ über dem Sturzmauerwerk der Fenster sind teilweise sehr stark beschädigt und müssen ersetzt werden.

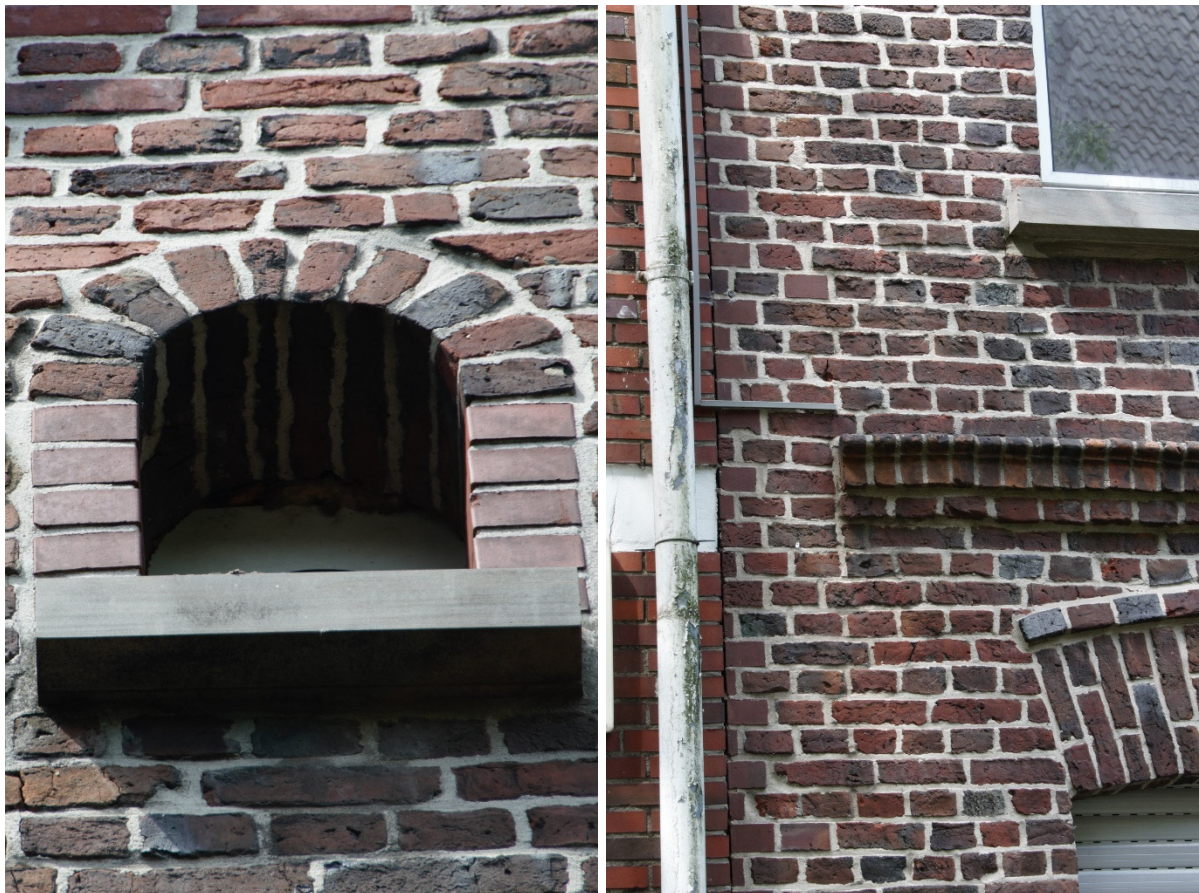
An vielen Stellen ist deutlich zu erkennen, dass im Zeitraum vor Anbringung der derzeit vorhandenen Verfugung Verblendsteine ausgetauscht wurden. Das betrifft nicht nur den Bereich des obersten Fensters, sondern viele kleinere Stellen, die mittlerweile ausgebessert wurden.

An der linken Gebäudeecke ist zu erkennen, dass das Gesims nicht mehr vollständig vorhanden ist und die Gebäudeecke nachgemauert wurde. Diese ausgewechselten Bereiche trüben an vielen Stellen den Gesamteindruck dieser Ansicht, weil die gewechselten Steine in Form, Farbe und Oberfläche nicht den ursprünglichen Ziegelsteinen entsprechen. Hier ist ein Austausch mit passenden Steinen vorzusehen.

Bild 21 und 22 – Ausgewechselte Steine

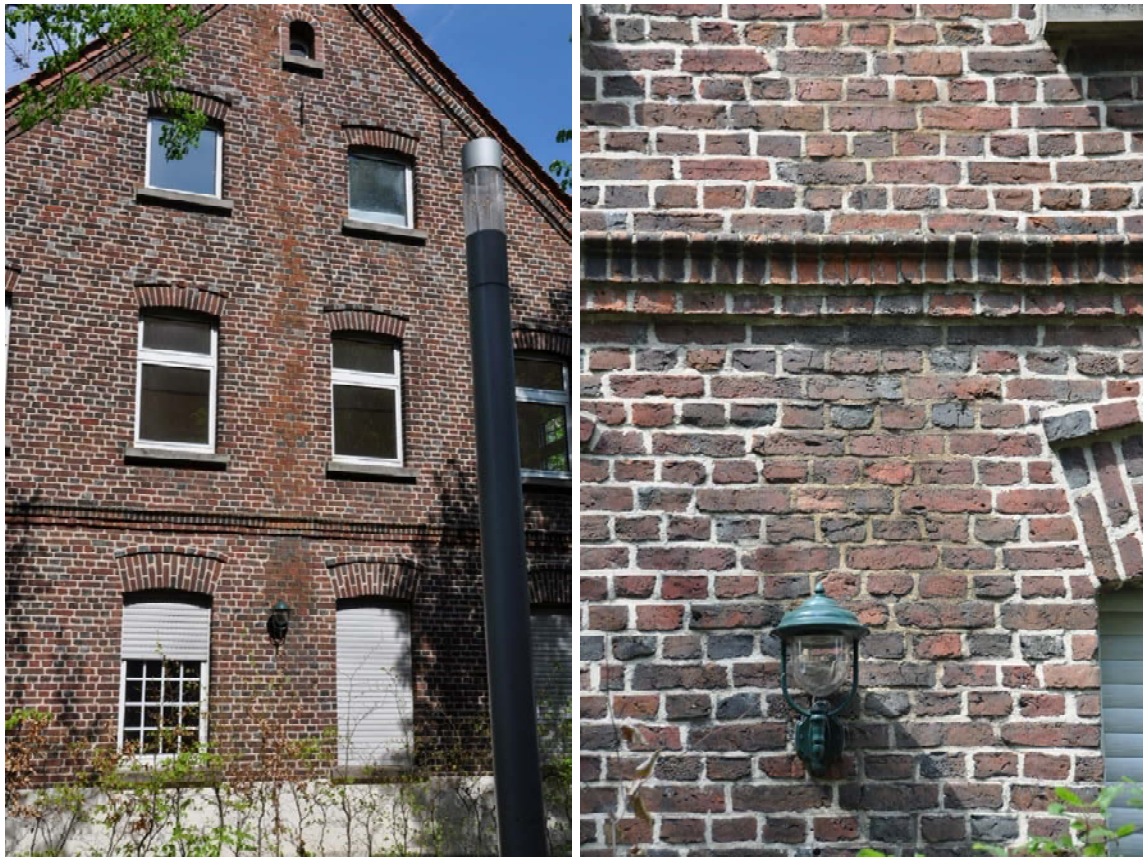
Auffällig ist eine starke rötlich-bräunliche Verfärbung von der Giebelspitze bis ins Erdgeschoss.

Bild 23 und 24 - Verfärbungen

Es liegt nahe, dass die vorliegenden Verfärbungen aus einer Versottung dieses nicht mehr genutzten Schornsteines und damit des gesamten Mauerwerks in diesem Bereich zusammenhängen. Die Verblendsteine müssen an dieser Stelle in voller Wandstärke ausgetauscht werden. Dieser Austausch sollte aus Gründen der Standsicherheit erst nach Herstellung des Innenmauerwerkes und der Betondecken erfolgen.

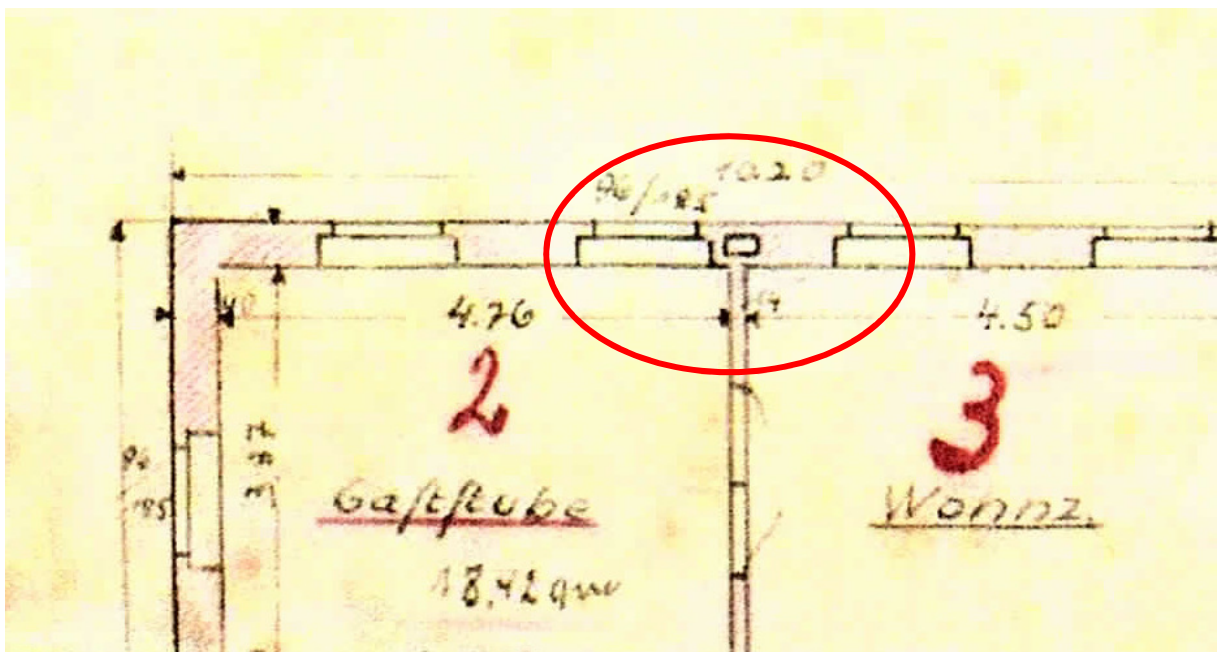
Bild 25 – Bestandszeichnung, Ausschnitt

Lt. Bestandszeichnungen befindet sich im Außenmauerwerk mittig im Gebäude zwischen Raum 2 und 3 ein innenliegender Schornstein in voller Gebäudehöhe.

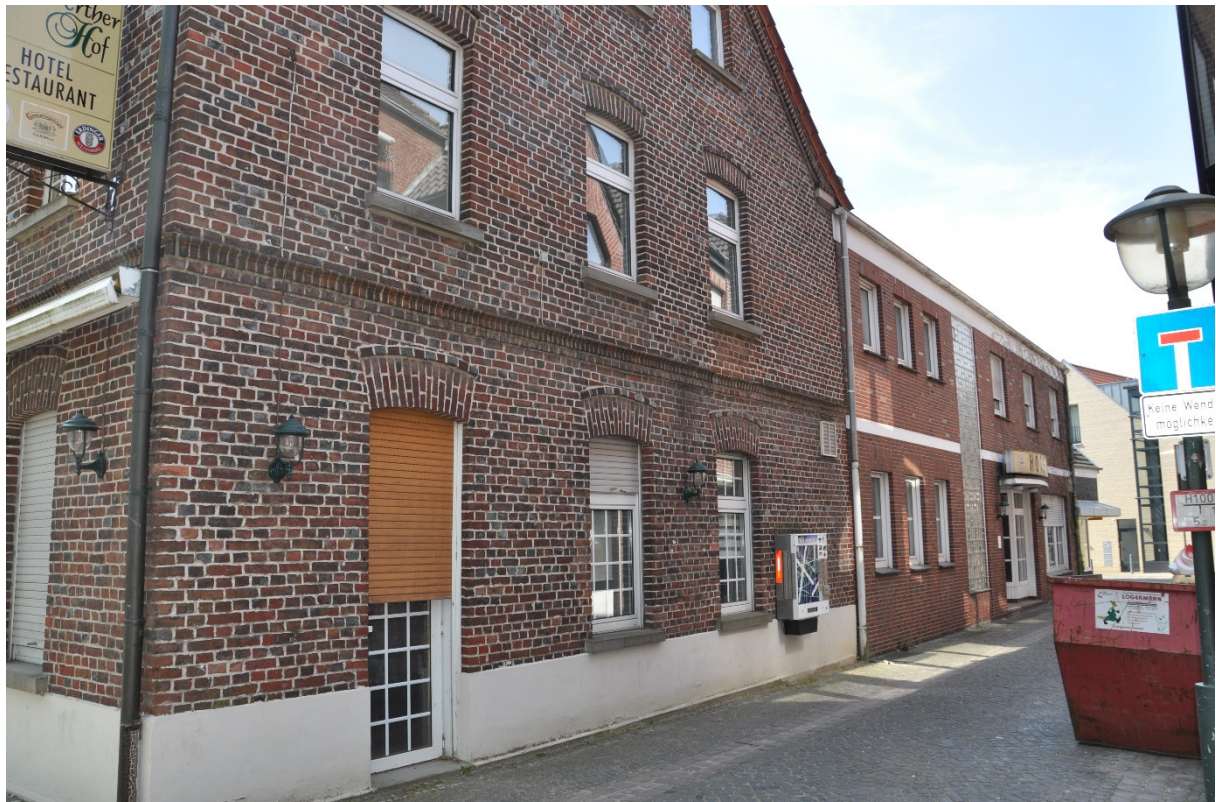
Bild 26 – Ansicht Nordgiebel

Im Wesentlichen finden sich hier die gleichen Schäden wie am südlichen Giebel: An Gesimsen, Fensterbänken und Wimpern sind umfangreich Steine auszuwechseln. Gleiches gilt für Steine mit Dübellöchern, angebrachte Bauteilen und nachträglich erfolgte Durchbrüche.

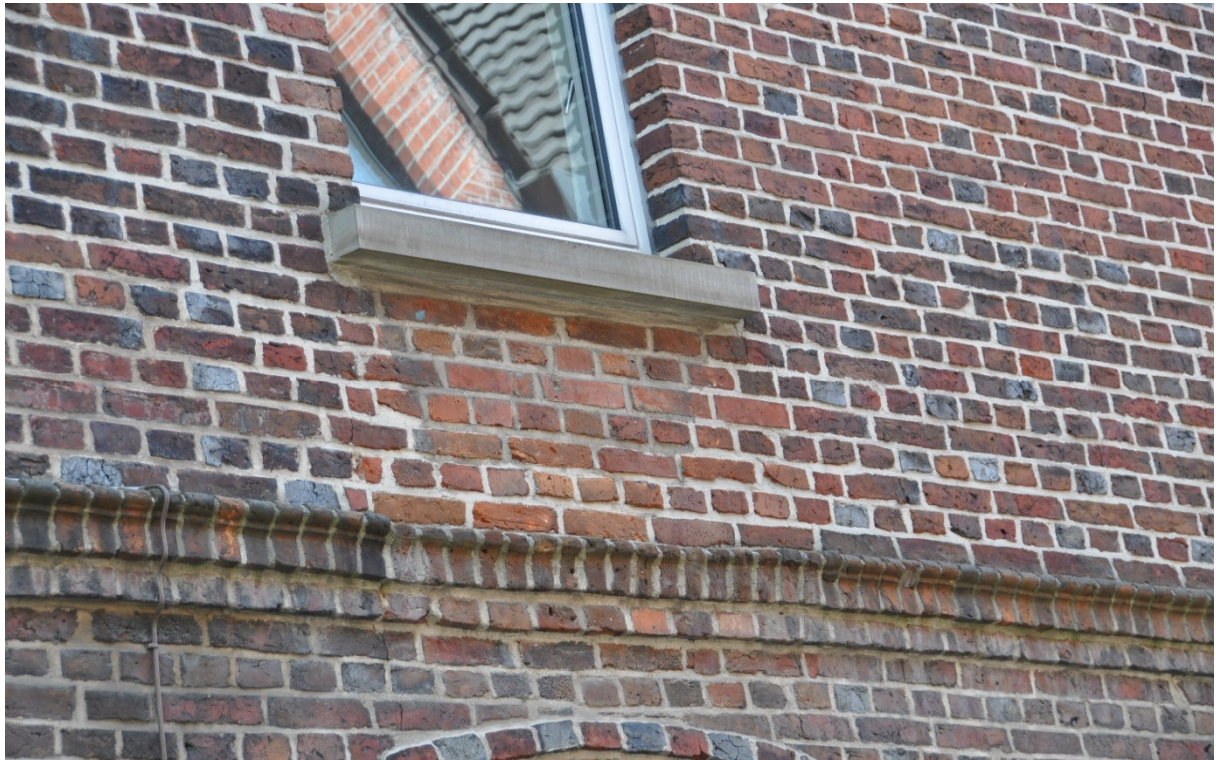
Bild 27 - Gesims und Feuchteschäden unter Fensterbank

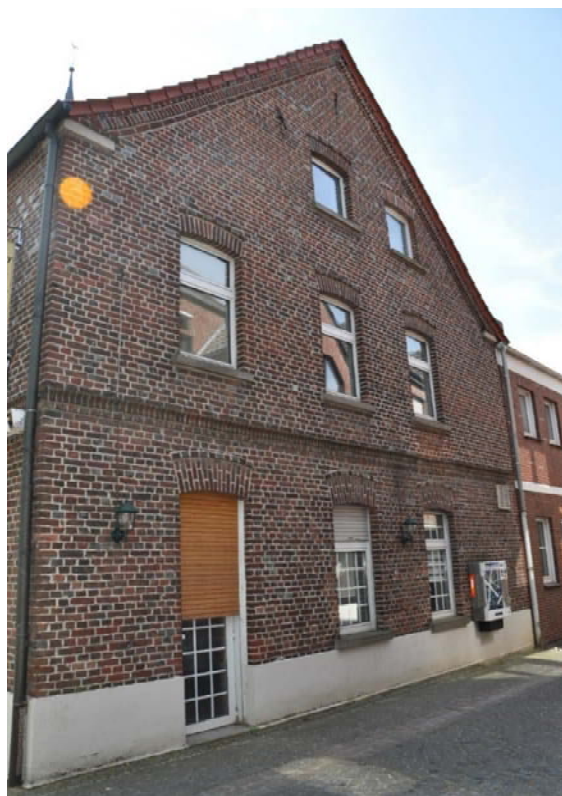
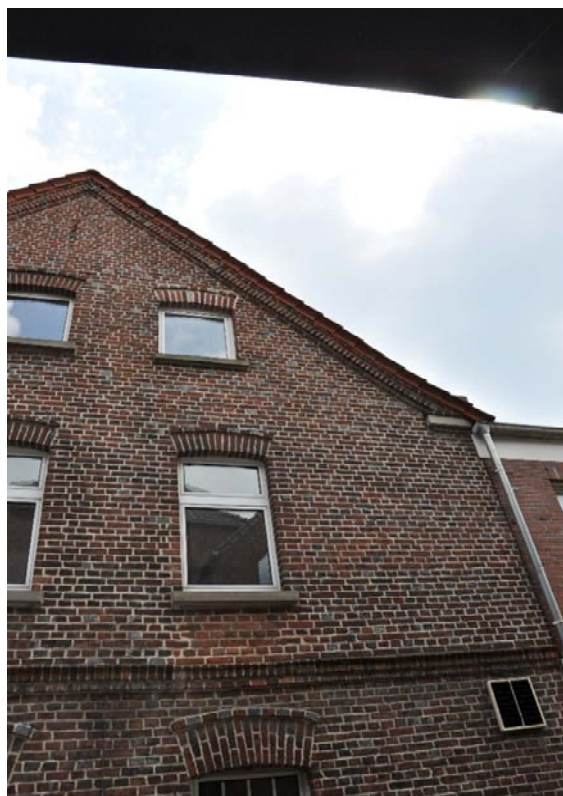
Die Versottung der Steine im Bereich des auch hier vorhandenen Schornsteines ist besonders im Erdgeschoss zu erkennen.

Bilder 28 und 29 Versottung Nordgiebel

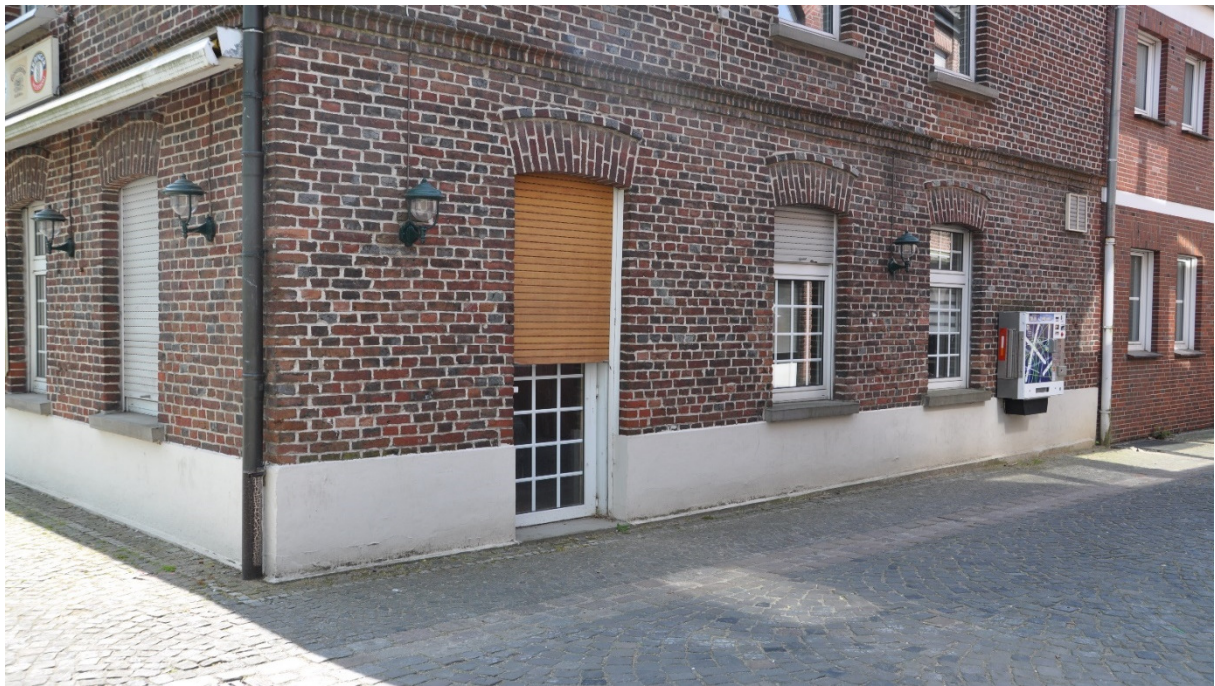
Die Nebeneingangstür wurde nachgerüstet, indem die Fensterbrüstung des linken Fensters entfernt wurde. Die Beimauerung der Wangen wurde mit falschen Steinen durchgeführt. Diese nicht passenden Steine dürften auch im verputzten Sockelbereich vorzufinden sein und wären auszuwechseln.

Bild 30 – Nachträglich erstellte Nebeneingangstür

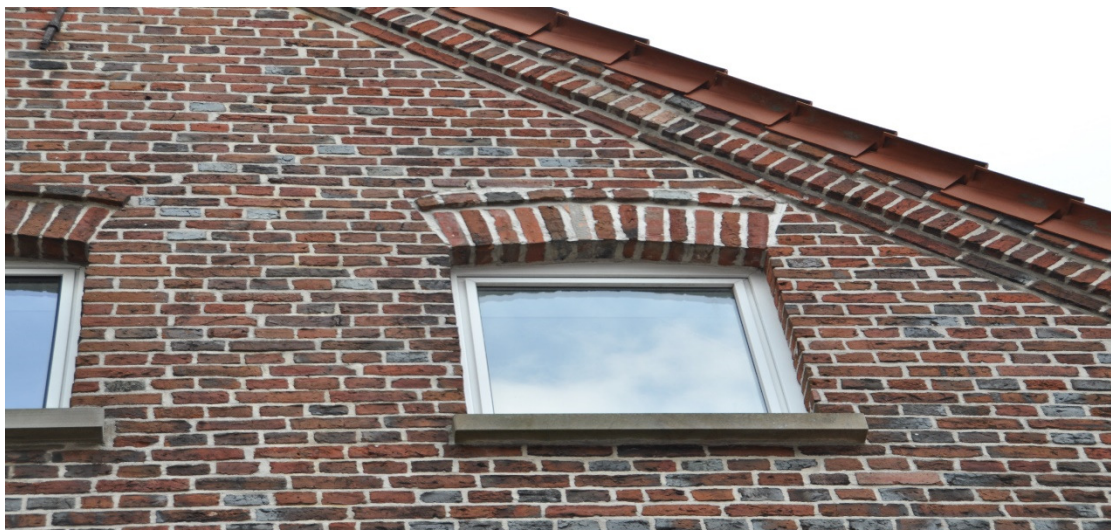
Das rechte Fenster im Spitzgiebel wurde nachträglich erstellt, erkennbar durch das Leibungsmauerwerk, den helleren Sturz und die andersartigen „Wimpern“. Diese Fensteröffnung ist wieder zu verschließen.

Bild 31 – Fenster im Spitzgiebel

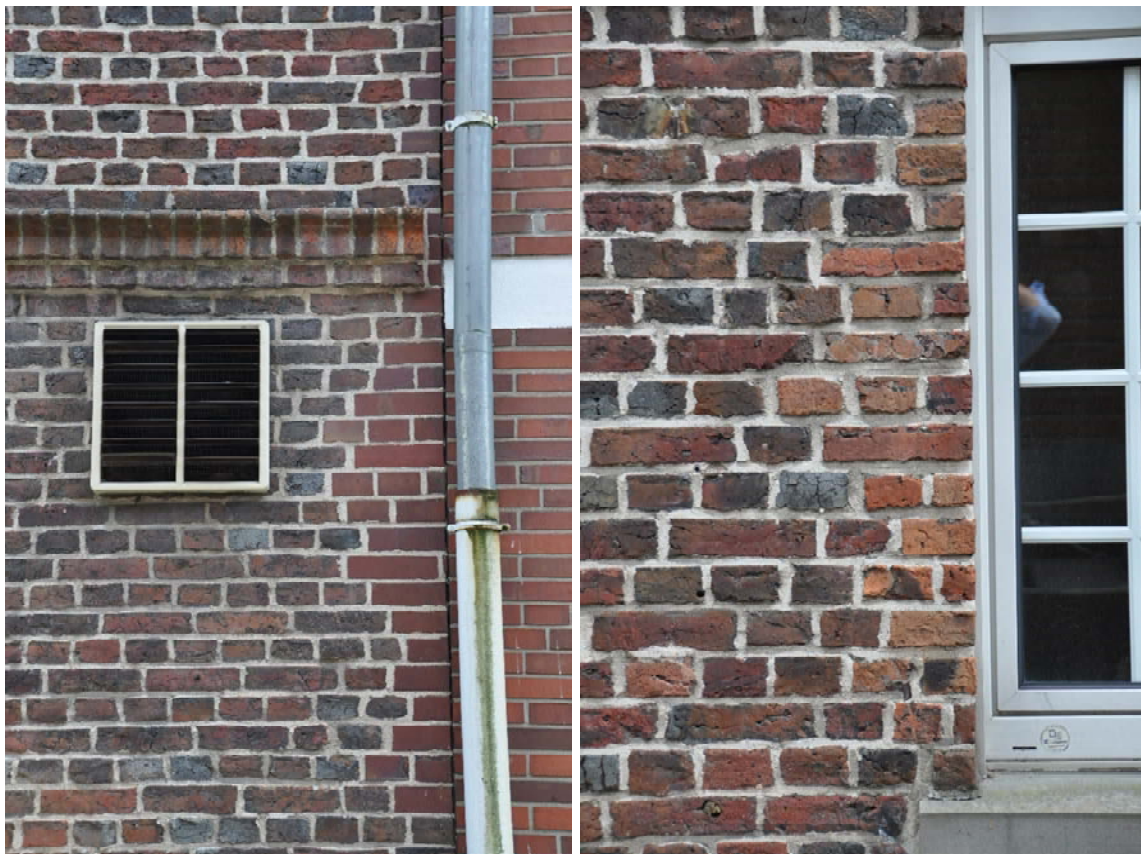
Besonders im Übergang zur rückwärtigen Erweiterung wurden umfangreich neuere Steine zur Beimauerung verwendet. Diese trüben das Gesamtbild und sind auszutauschen.

Bild 32 – Nicht passende Steine

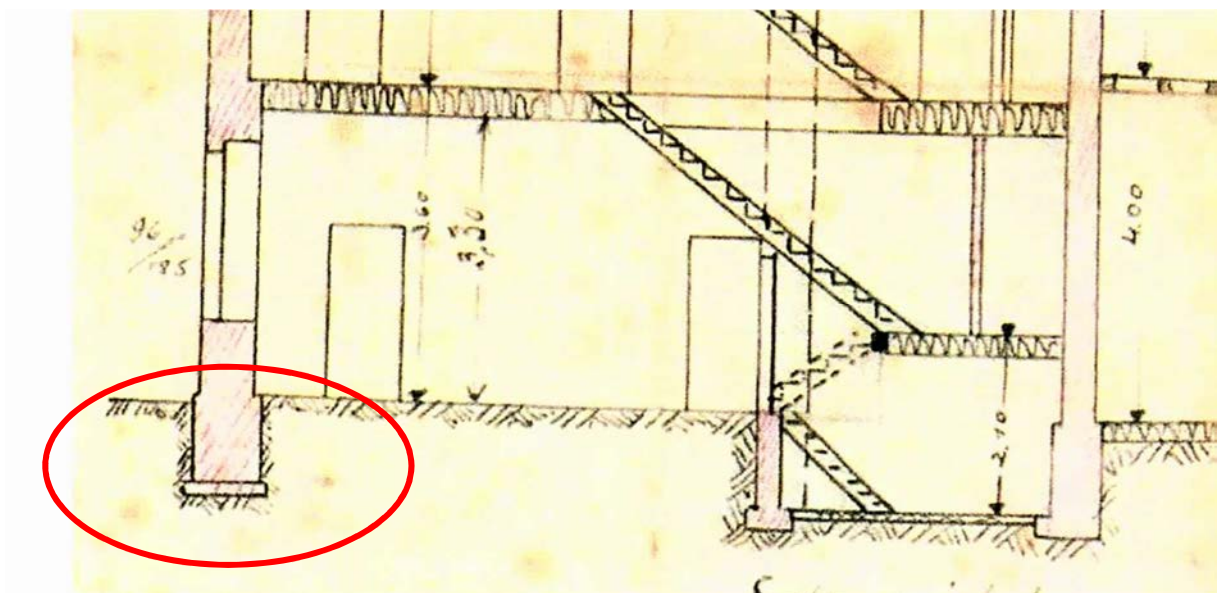
Bild 33 - Bestandsfundamente

Wann und wie die ehemals gemauerten Fundamente durch das heutige Kellermauerwerk ersetzt wurden, entzieht sich der Kenntnis des Unterzeichners.

Es ist jedenfalls so, dass der ursprüngliche kleine Kellerraum, der früher zu Kühlzwecken und Einlagerung von Lebensmitteln benutzt wurde, nicht mehr vorhanden ist. Die gemauerten Außenfundamente sind nicht mehr sichtbar, die Kellerwände bestehen

innenseitig aus Beton. Es ist jedoch davon auszugehen, dass die gemauerten Fundamente dahinterliegend noch vorhanden sind.

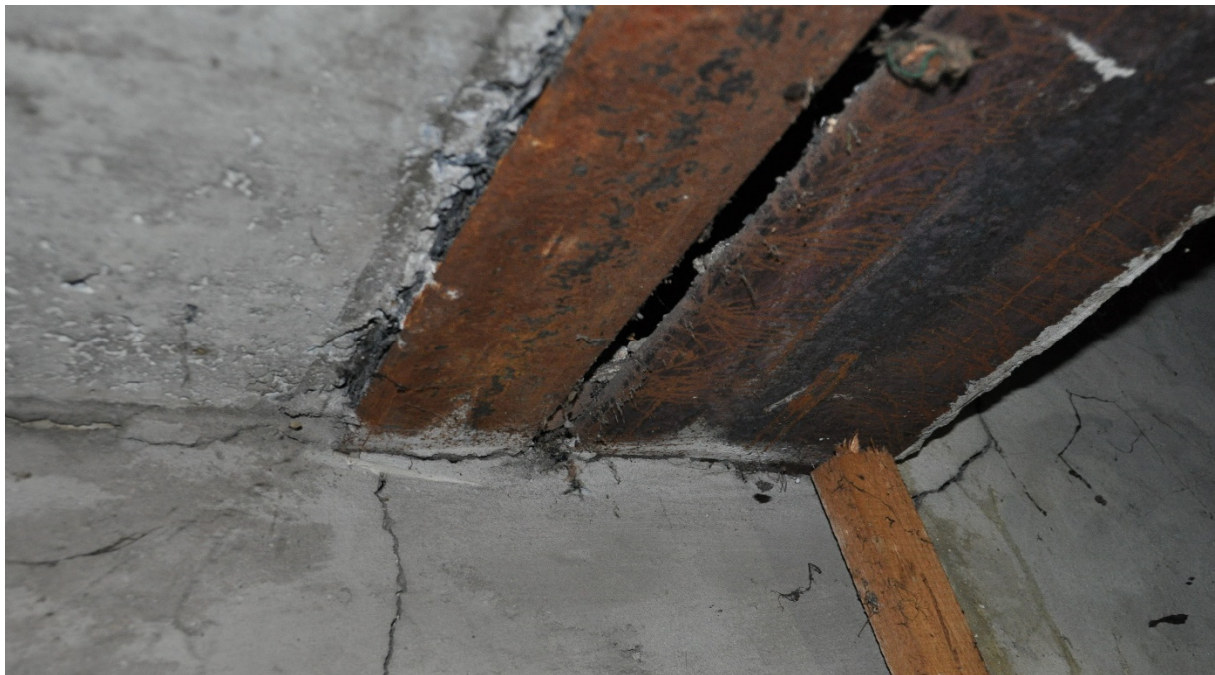
Für die Abfangung der Eingangsseite (Traufe) ist zu berücksichtigen, dass die im Keller eingebaute Kegelbahn sich auch unter der Pflasterung des öffentlichen Platzes befindet. Diese Erweiterung (mehrere Meter) ist zunächst zurückzubauen, ggf. abzubrechen, bevor die Stahlkonstruktion errichtet wird. Dabei kann es zu Erschütterungen und Schäden an der Fassade kommen. Im Bereich dieser Kegelbahn ist das Außenmauerwerk vor Jahren bereits mit schweren Stahlträgern abgefangen worden.

Bild 35 – Abfangung Außenmauerwerk im Keller (Kegelbahn)
